Wettsteinstrasse 1, Dachsanierung Gemeindehaus; Kreditvorlage

Wettsteinstrasse 1
Dachsanierung Gemeindehaus

Beilage zur Vorlage Nr. 851

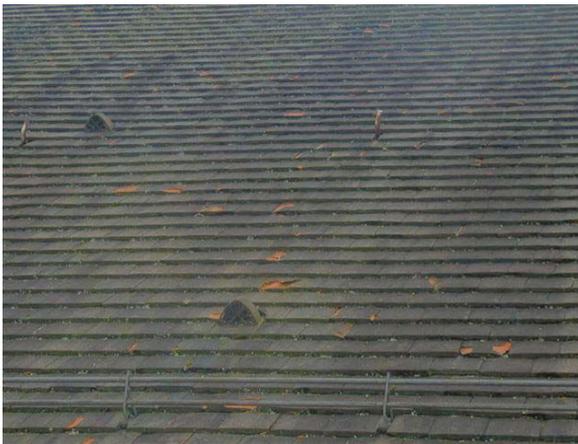
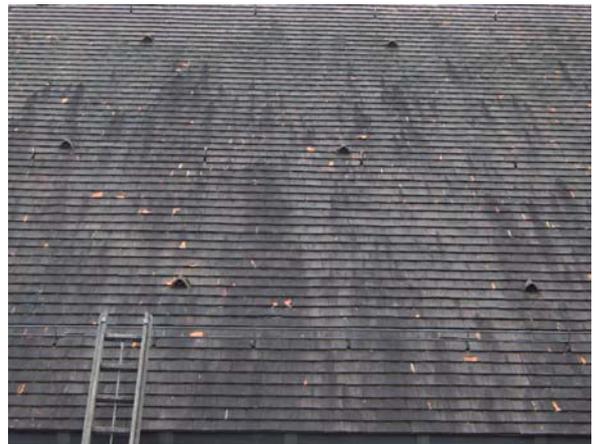
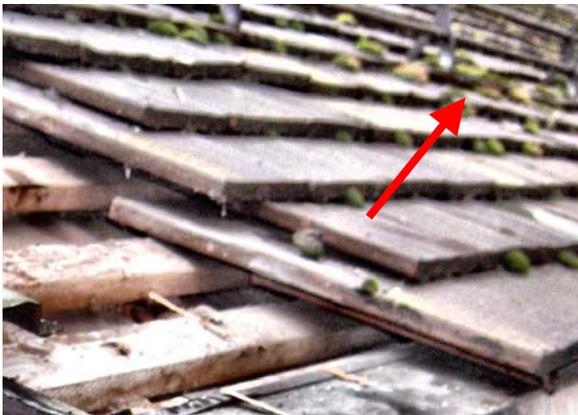
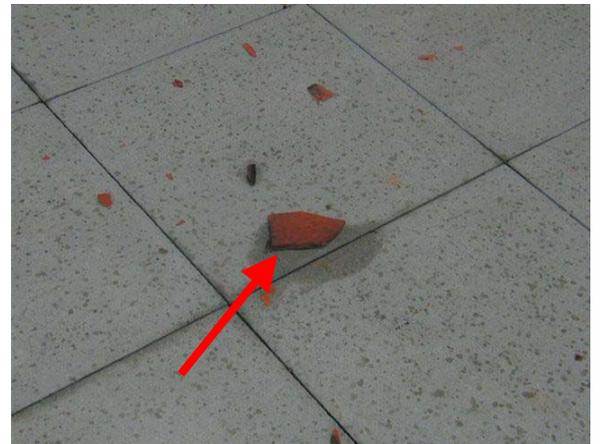
Ziegeldeckung:

Durchlüftungsraum zwischen Ziegeln und Unterdach ist, ausser am Anbau von 1979, viel zu knapp bemessen. Aber auch die Zu- und Abluftöffnungen sind trotz der 1994 im Sinne einer technischen Verbesserung durchgeführten Massnahmen unzureichend und können dem Mangel lediglich in einem beschränkten Ausmass Einhalt gebieten. Folglich kann die Feuchtigkeit (Tauwasser, Kondensat oder durch Undichtigkeit eingedrungenes Regenwasser), welche sich zwischen Ziegeln und Unterdach ansammelt, nicht vollends abgeleitet werden. Dies führt unweigerlich zur Fäulnis der aus Holz ausgebildeten Unterkonstruktion und beeinträchtigt die Abtrocknung der Tonziegel. Letzteres ist aber auch auf die wegen der glatten, profillosen Ziegelform geschlossene, zwischenraumfreie Eindeckung zurückzuführen, welche die Luftzirkulation und damit verbundene Abtrocknung zusätzlich hemmt. Die zurückbleibende Feuchtigkeit zeigt sich durch eine zunehmende Vermoosung und führt im Winter zu Frostbildung und anschliessenden Abplatzungen. Aber nicht nur die erwähnten Umstände haben bislang den Ziegeln erheblich zugesetzt. Deren teilweise brüchiger Zustand ist auch als Folge der mangelhaften Qualität zu betrachten.

Die zunehmende Vermoosung als Folge der zurückbleibenden Feuchtigkeit führt im Winter zu Frostbildung und anschliessenden Abplatzungen.

Der Durchlüftungsraum zwischen Ziegeln und Unterdach wird zur Gewährleistung der bis anhin ungenügenden Luftzirkulation auf mindestens 6 cm angehoben. Die Zu- und Austrittsöffnungen am First- resp. Traufbereich werden vergrössert. Diese Massnahmen erfordern einen kompletten Neuaufbau der bestehenden Unterkonstruktion. Der Einbau einer speziellen Folie ergänzt das bestehende, aus Holzschindeln ausgebildete Unterdach im Sinne eines zusätzlichen Wasserschutzes. Im Rahmen dieser Massnahme wird die vorhandene Isolation geprüft und wo nötig von oben her ergänzt. Die Ziegel müssen komplett ersetzt werden. Bei der Umsetzung der Sanierungsmassnahmen, namentlich bei den Detaillösungen, wird dem Aspekt "Erhalten des Dachcharakters" grosse Bedeutung beigemessen.

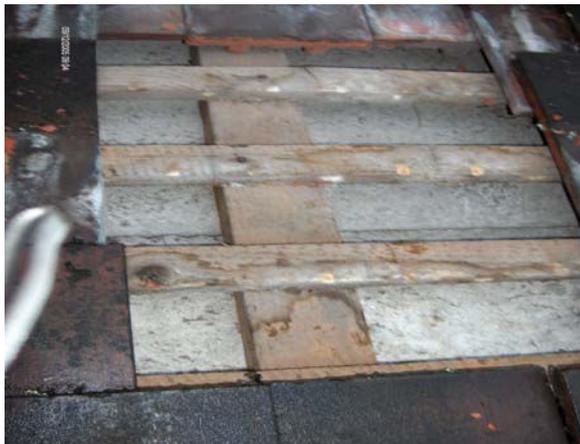
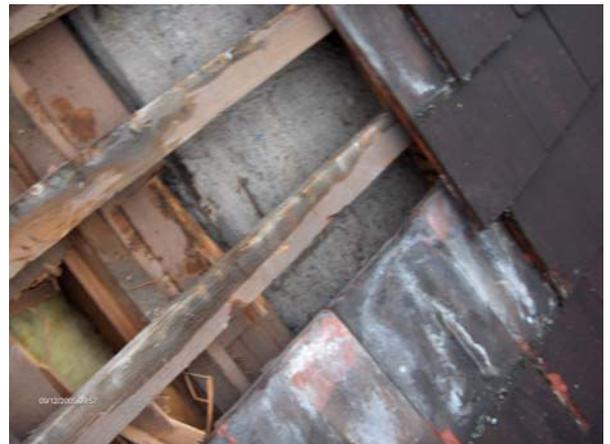
Unterkonstruktion:

Angefaltete Unterkonstruktion als Folge der unzureichenden Dachhinterlüftung

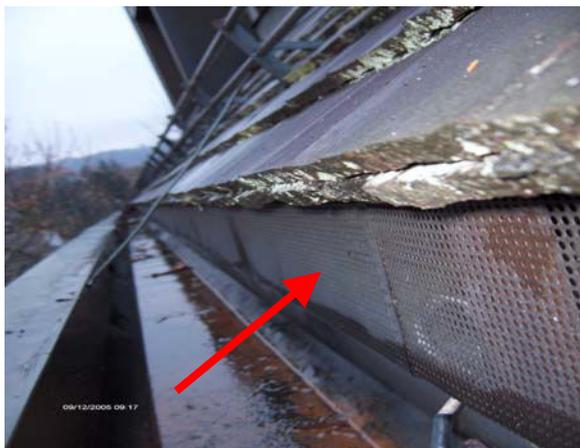
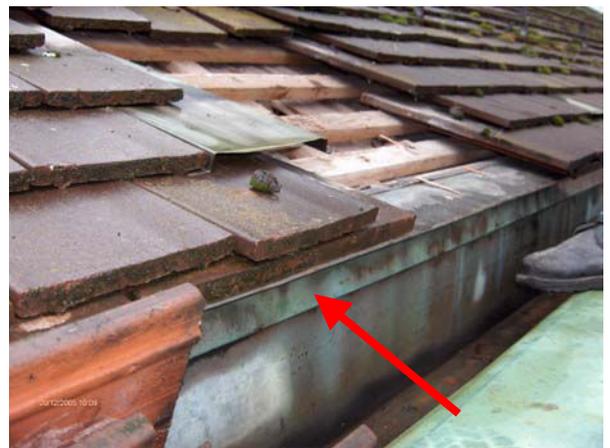
Dachhinterlüftung:

Ein- bzw. Austrittsöffnung sind unzureichend ausgebildet oder teilweise nicht vorhanden.
