## **Gesamtsanierung Turnhalle PS Burgstrasse mit Erweiterung Tagesstruktur, Verpflichtungskredit**

Primarschule Burgschulhaus  
**Gesamtsanierung Turnhalle**

Projekt Gesamtsanierung Turnhalle  
 Schulhaus Burgstrasse  
 Burgastrasse 51  
 4125 Riehen

koechlin schmidt architekten  
 Güterstrasse 144, 4053 Basel  
 20.01.2023

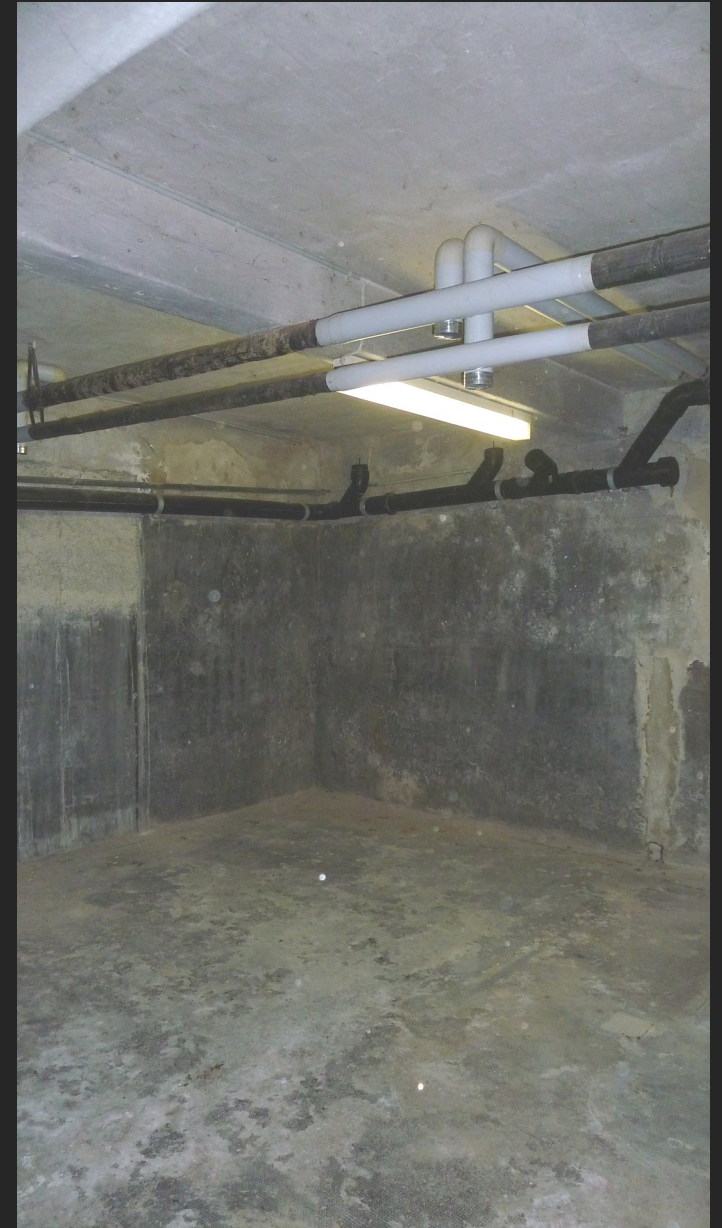
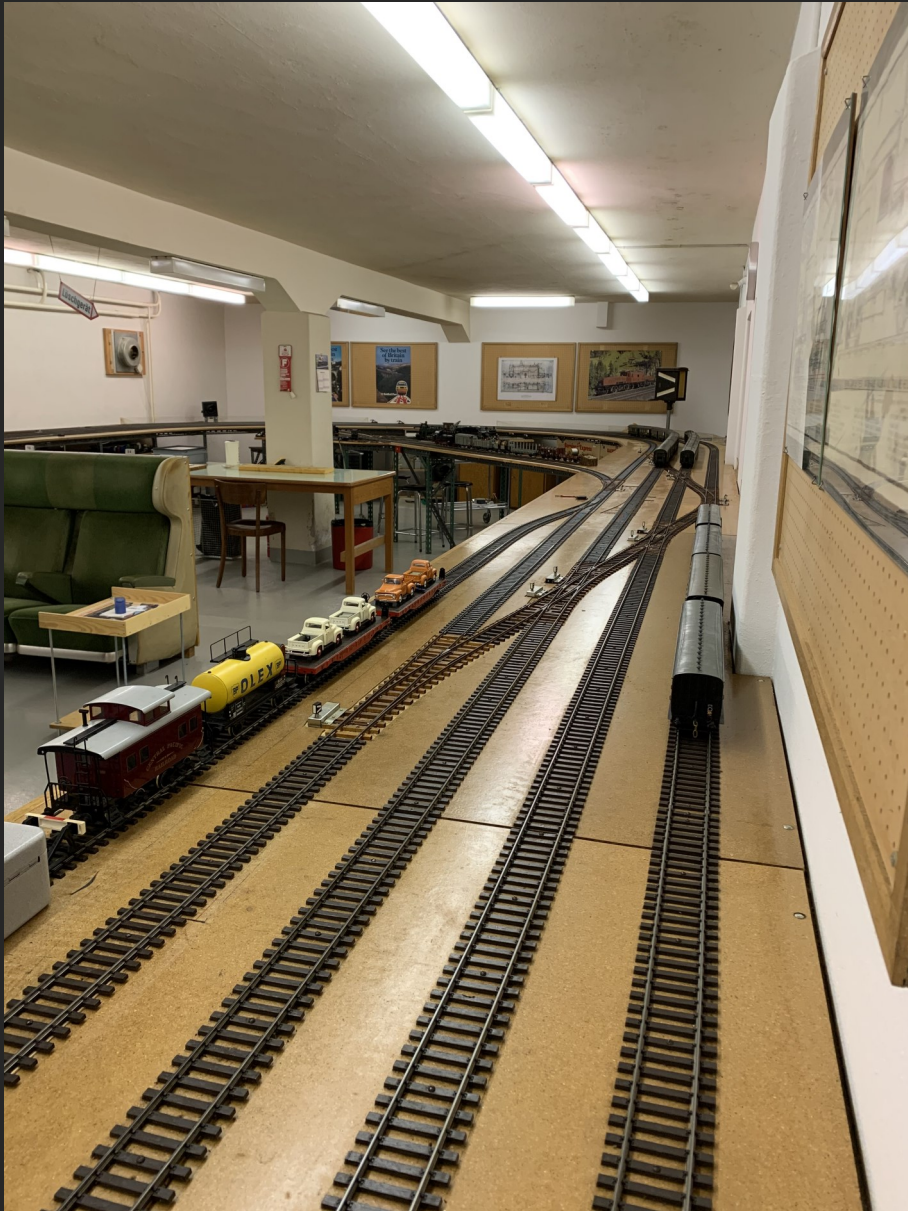
Untergeschoss Bestand

Die Bewirtschaftung aller Räume im Untergeschoss ist aufgrund der zu schmalen und zu steilen Zugänge, den verschiedenen Niveaus und der hohen Bauwerksfeuchtigkeit sehr problematisch und sollte verbessert werden.
